## Miljöundersökning av byggnad

### Gårdstånga 3-Hörby

Structor Miljö Väst AB Göteborg 2026-06-17

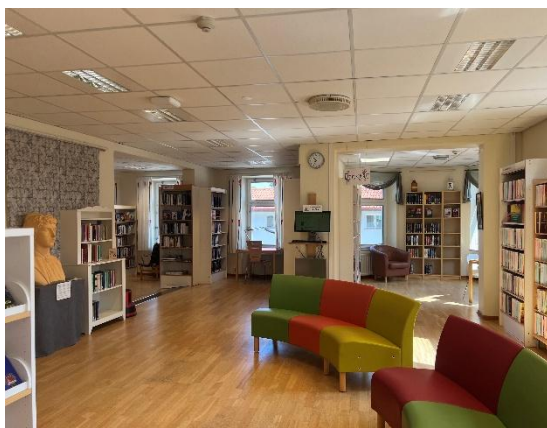
**Figur 6.** Översiktsbild från bottenplan, nyare parkettgolv och nyare klinker finns på detta våningsplan.

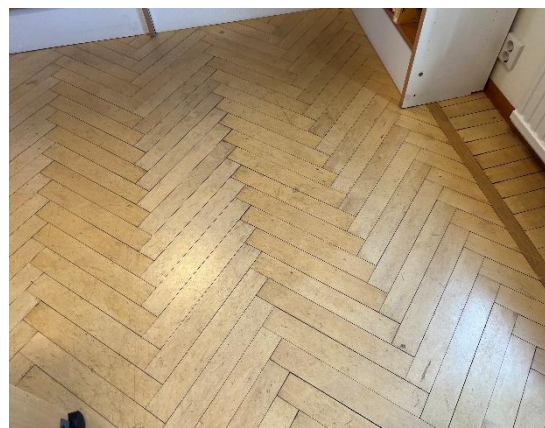
**Figur 7.** Äldre parkettgolv från 1940-talet som har funnits i f d kappfabrik. Inga synliga missfärgningar noterats.

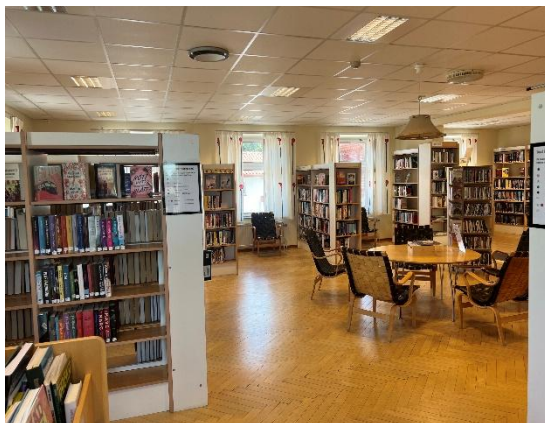
**Figur 8.** Äldre parkettgolv från 1940-talet som har funnits i f d kappfabrik. Inga synliga missfärgningar noterats.

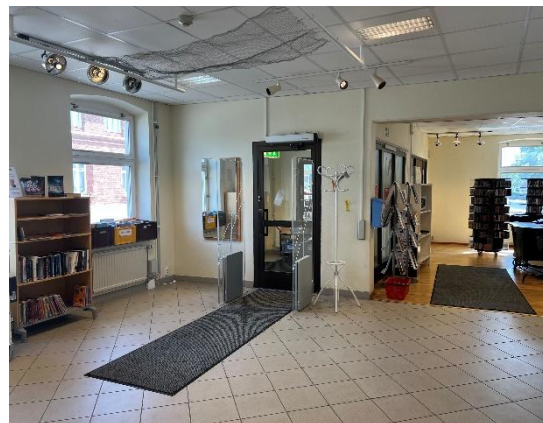
**Figur 9.** Entré bibliotek plan botten, nyare klinker.

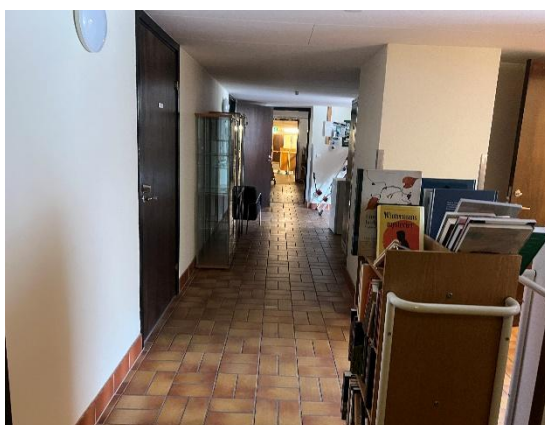
**Figur 10.** Nästa hela källaren har klinkergolv som bedöms var från ombyggnationen från 1978.

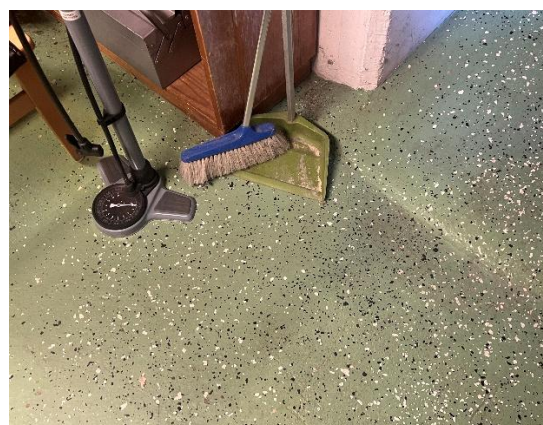
**Figur 11.** Inga föroreningar noterades på betonggolven i källaren i biblioteks delen.

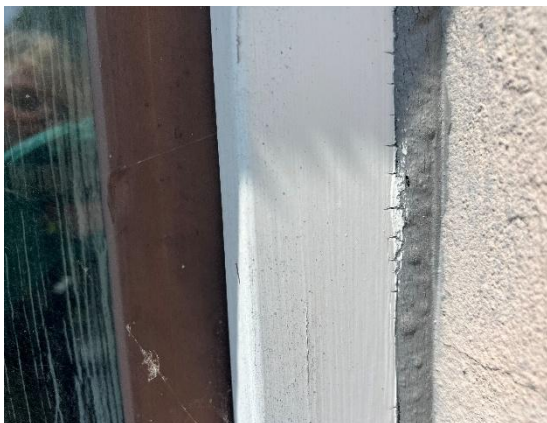
**Figur 12.** Prov 14. ny (1978?) grå mjukfogar som fanns runt några källarfönster, den innehåller ej PCB men klorparaffiner.

| Parameter | Resultat | MU | Enhet | LOR | Metod | Utf. |
|---|---|---|---|---|---|---|
| klorparaffiner > 1000 mg/kg | Ja * | --- | - | - | PCB-FOG | ST |

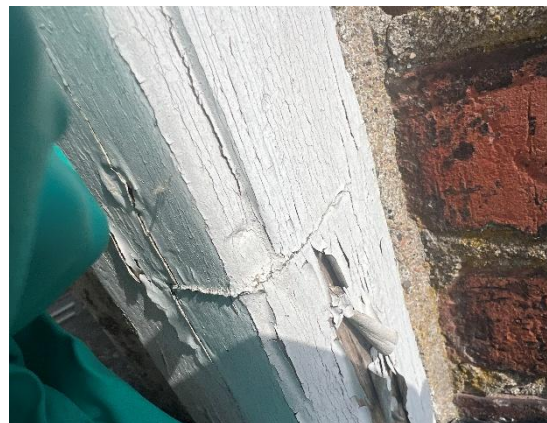
**Figur 13.** Runt nästan alla fönster i delen från 1884 noterades bara bruksfogar runt fönster.

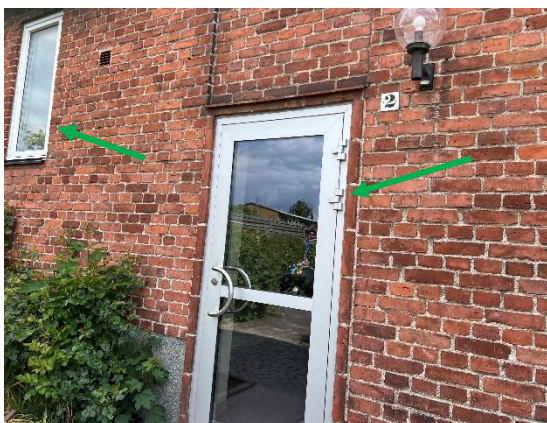
**Figur 14.** Prov 1 ny grå fog runt nyare fönster (2000-tal) och dörrar i delen från 1940-talet (lägenheter). Ej PCB/klorparaffiner.

| Parameter | Resultat | MU | Enhet | LOR | Metod | Utf. |
|---|---|---|---|---|---|---|
| klorparaffiner > 1000 mg/kg | Nej * | --- | - | - | PCB-FOG | ST |

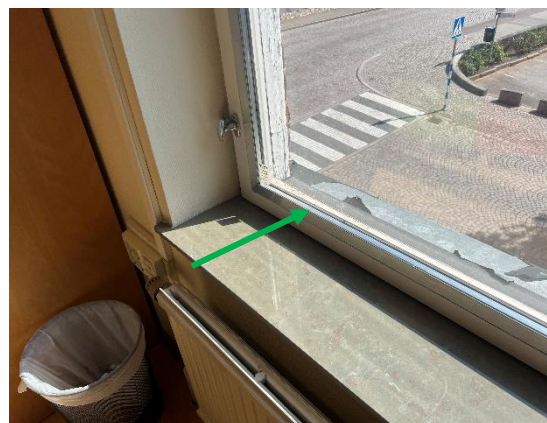
**Figur 15.** Prov 8. Isolerglas från 1978 har satts in i äldre träfönster del från 1884, ej PCB/klorparaffiner. Inga fogar noterades på insidan.

| Parameter | Resultat | MU | Enhet | LOR | Metod | Utf. |
|---|---|---|---|---|---|---|
| klorparaffiner > 1000 mg/kg | Nej * | --- | - | - | PCB-FOG | ST |

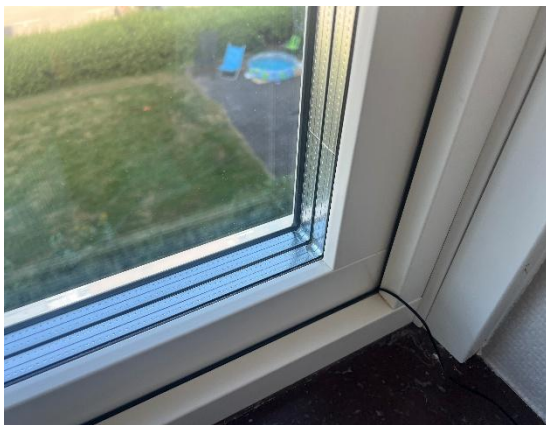
**Figur 16.** Nyare isolerglas (2000-tal) finns i lägenheterna i delen från 1946.

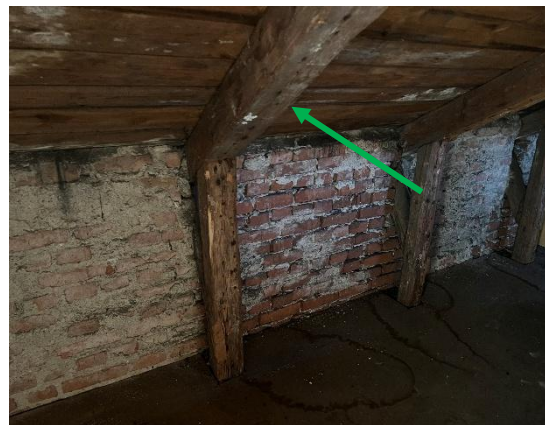
**Figur 17.** Prov 3. på bjälkar och träspont från vinden, materialet är ej impregnerat.

| Parameter | Resultat | MU | Enhet | LOR | Metod | Utf. |
|---|---|---|---|---|---|---|
| pentaklorfenol | <0.0249 | --- | mg/kg | 0.0050 | S-CLPGMS05 | PR |
