## Miljöundersökning av byggnad

### Gårdstånga 3-Hörby

Structor Miljö Väst AB Göteborg 2026-06-17

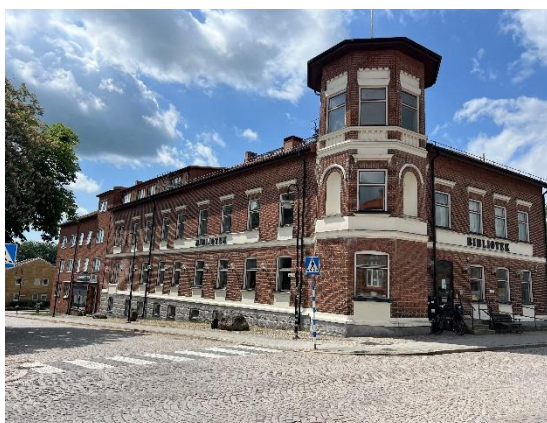
**Figur 2.** Byggnadsdel från 1884 som historisk användes som kappfabrik. Idag inrymmer den ett bibliotek.

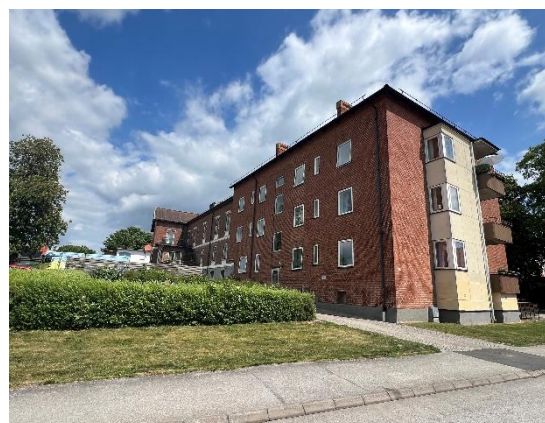
**Figur 3.** Byggnadsdel från 1940-talet som inrymmer lägenheter och en begravningsbyrå. Tidigare fanns i begravningsbyråns lokaler en kappbutik.

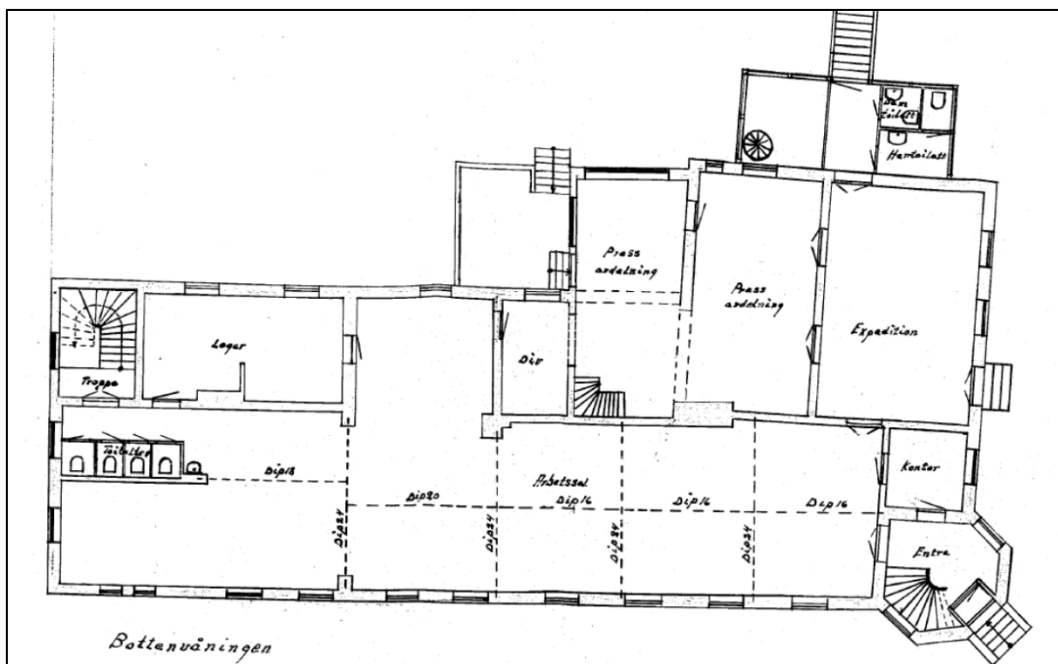
**Figur 4.** Ritning från 1940-talet från tiden då byggnaden ställdes om till kappfabrik. Här plan botten (entréplan). Idag finns här bibliotek.

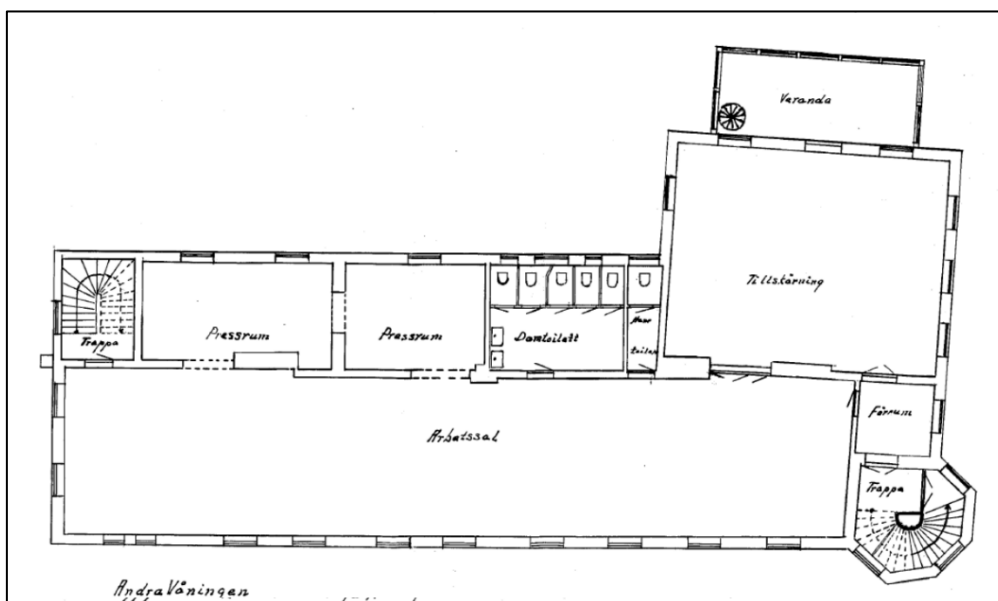
**Figur 5.** Ritning från 1940-talet från tiden då byggnaden ställdes om till kappfabrik. Här plan övervåning. Idag finns bibliotek här.
