14210075 Översiktlig geoteknik
detaljplan Osbyholm Hörby
Markteknisk
Undersökningsrapport (MUR)

Geoteknisk undersökning inför detaljplan Osbyholm Hörby

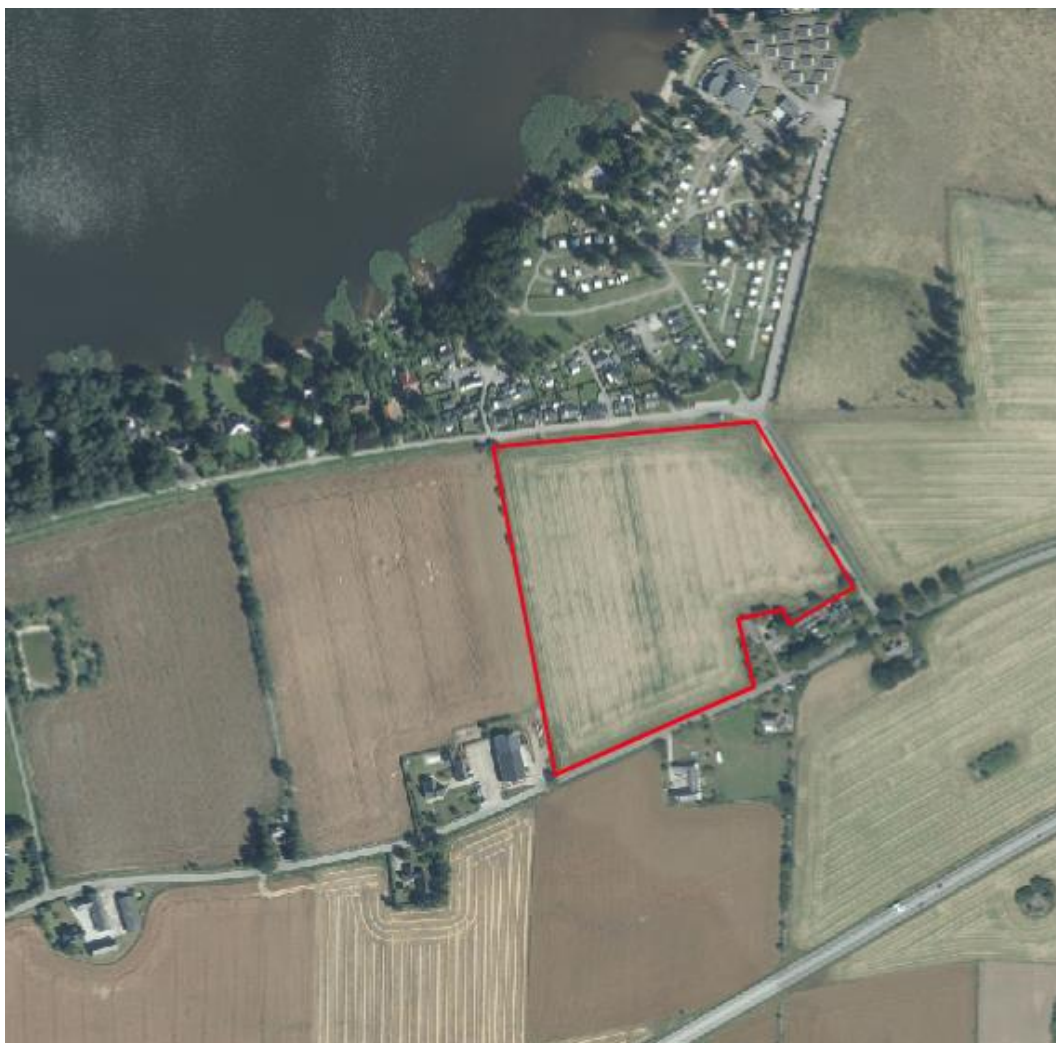
Figur 1 Flygfoto över planområdet [minkarta, Lantmäteriet]

Lektus har på uppdrag av Hörby kommun utfört en översiktlig geoteknisk samt miljöteknisk undersökning inom fastigheten Hörby Osbyholm 1:112, som är beläget väster om samhället Osbyholm, vid Ringsjöstrand. Se Figur 1 nedan för planområdet.

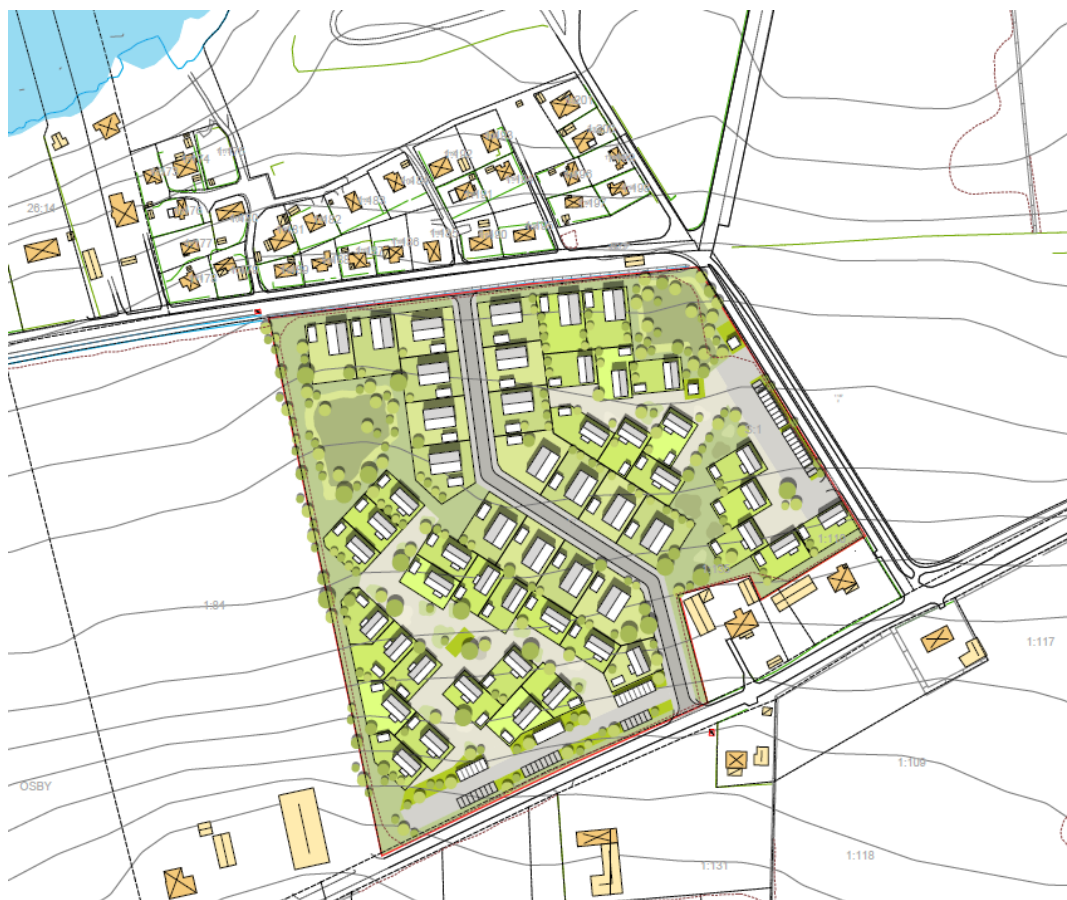
Figur 2 Illustrationsplan över tänkt utformning. Detta är ett arbetsmaterial och ingen fastslagen placering/utformning.

Hörby kommun har en pågående detaljplaneprocess gällande bostadsbebyggelse inom fastigheten.

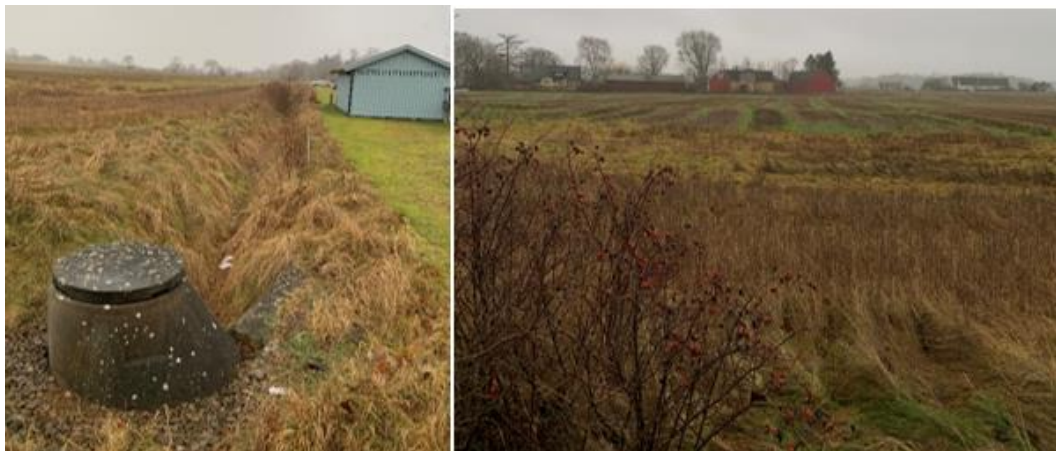
Figur 3 Fotografier tagna vid platsbesök. Bild åt vänster är taget i norra delen av planområdet i västlig riktning. Bild åt höger är tagen från norr i sydlig riktning.

Marken utgörs i dagsläget av jordbruksmark. Planområdet avgränsas i norr av ett djupare dike mot gamla banvallen. Sommarstugebebyggelse förekommer norr om planområdet i anslutning till Ringsjön. Enstaka träd förekommer i ytterkanter av planområdet, åt öster och sydväst. Marknivåerna varierar mellan ca +61 vid den gamla banvallen och +63 vid den före detta mägerlgraven som ligger centrerat inom planområdet.

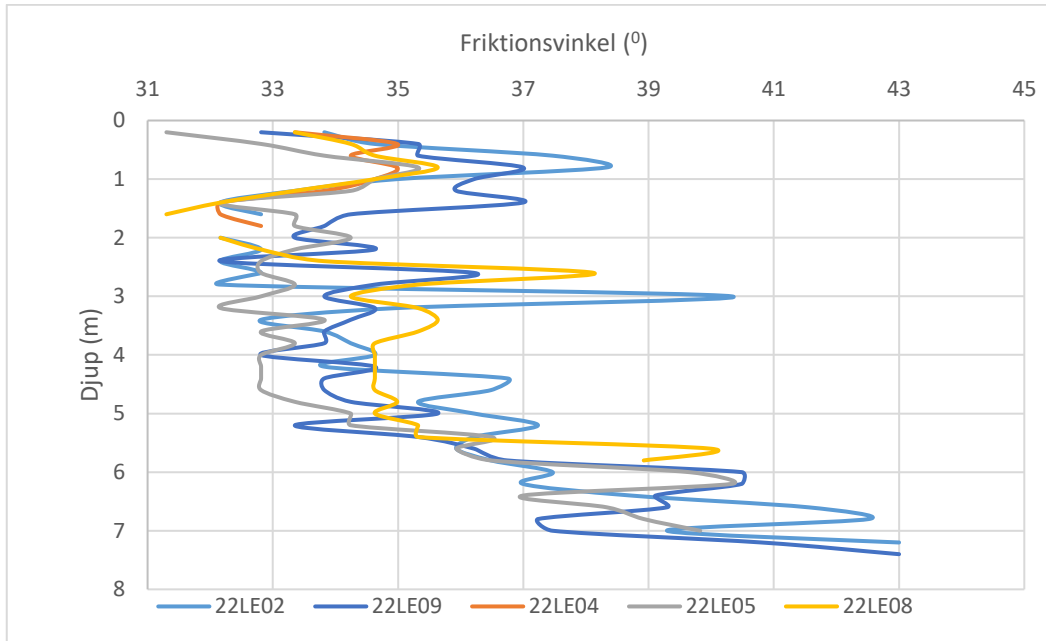
Diagram 1 Friktionsvinkel mot djup

Utvärdering av utförda hejarsonderingar ger härlett värde för friktionsvinkel samt för E-modul.

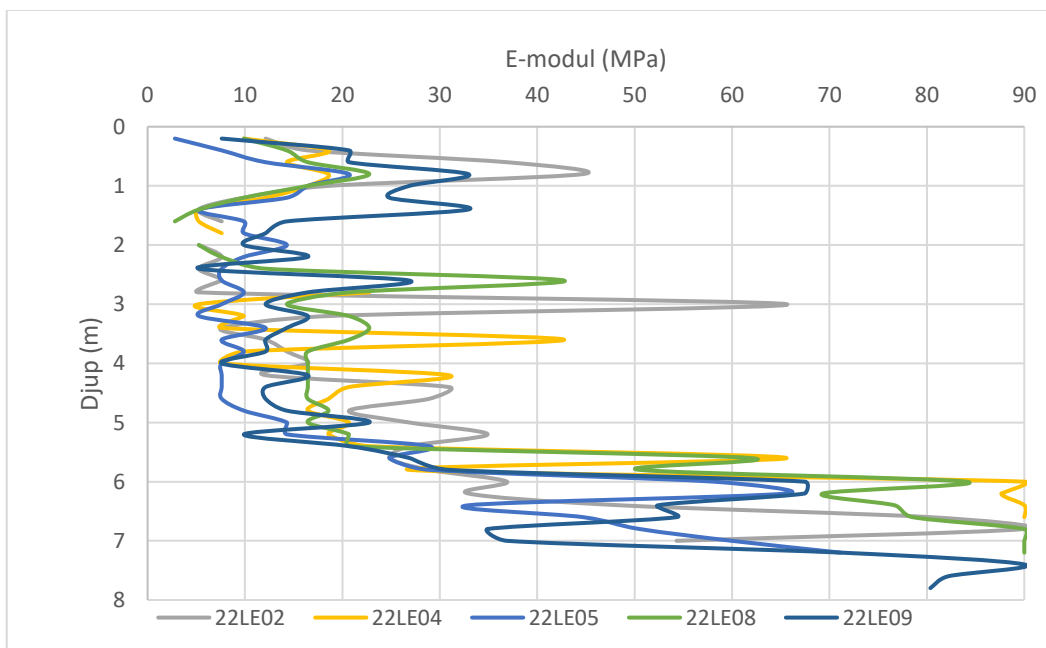
Diagram 2 E-Modul mot djup

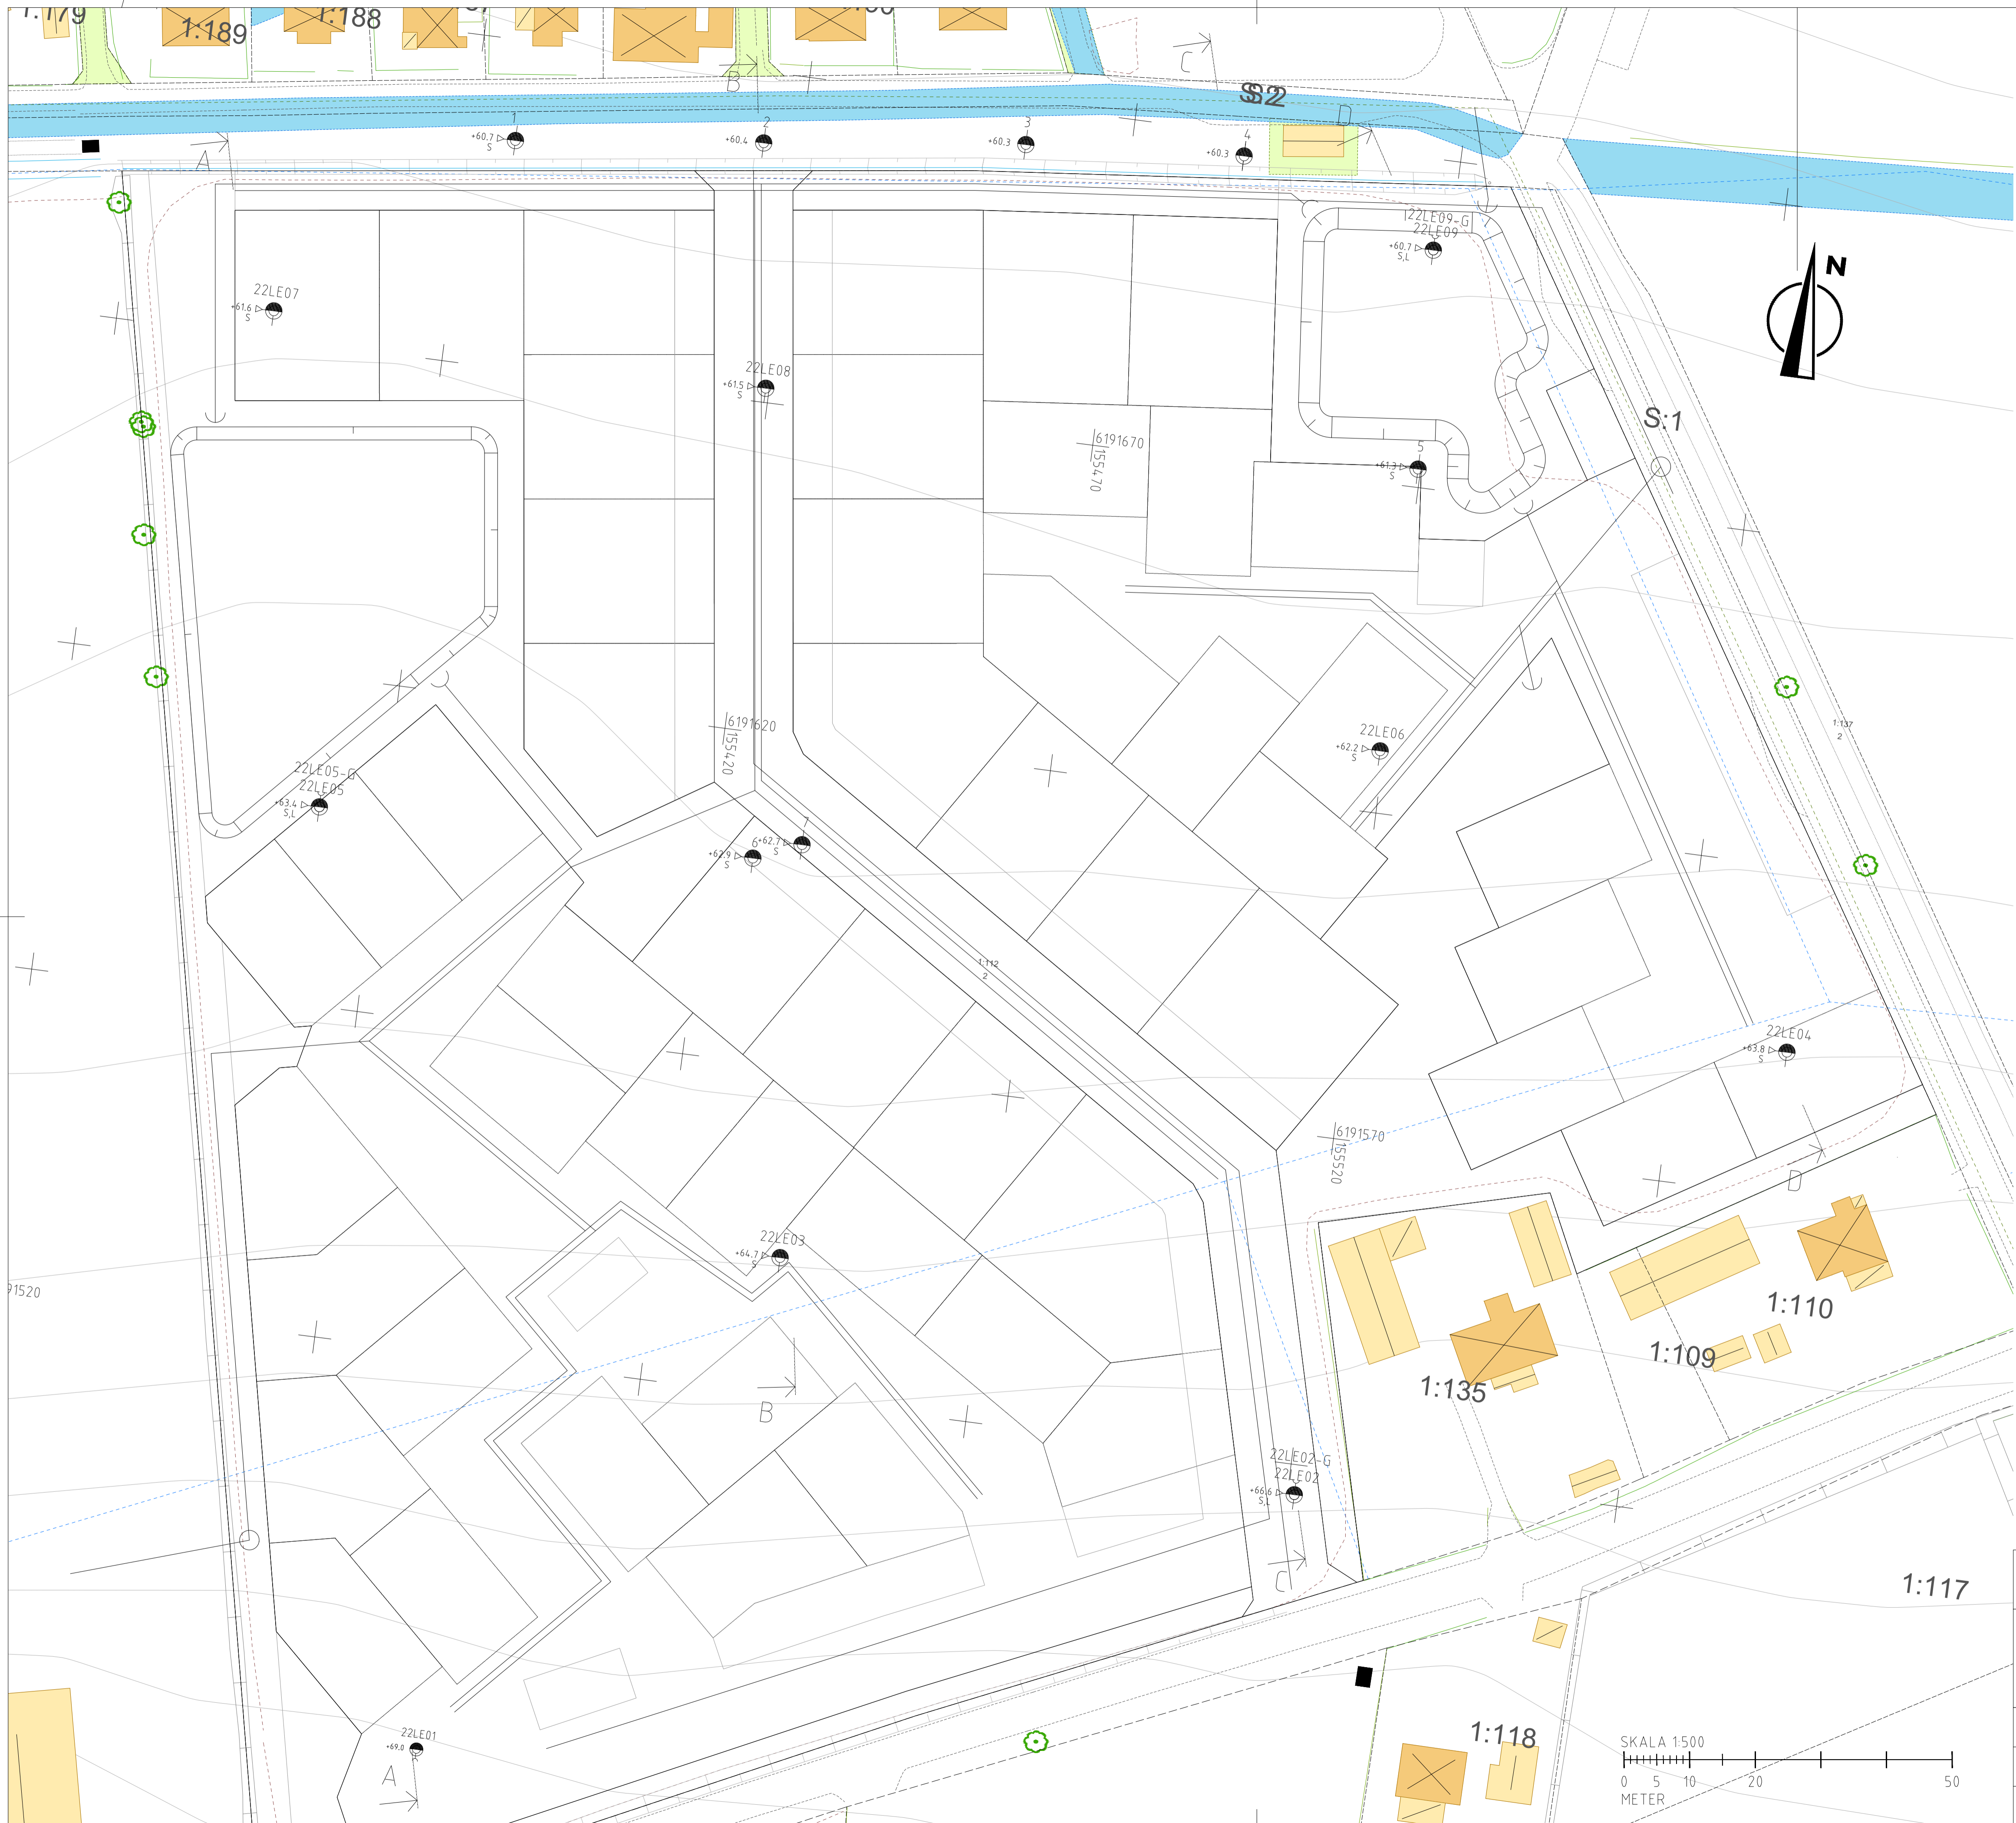
| DATUM 22-03-03 | HANDLÄGGARE M Hj | SKALA 1:500 | NUMMER G-10-1-001 |

| UPPDRAG NR 14.210075 | RITAD/KONSTR AV M Hj | Plannritning Geoteknisk samt miljöteknisk undersökning | |

Undersökningspunkterna från tidigare utförd geoteknik samt miljöteknisk undersökning har arbetats in i ungefärligt läge i plan och sektionsritningar. Laboratorieundersökningar samt utförda sonderingar har arbetats in i rapporten.
