PLANERINGSUNDERLAG/  
GEOTEKNIK, MILJÖGEOTEKNIK OCH HYDROGEOLOGI  
ELISEFARM, HÖÖR/HÖRBY

UPPDRAG 286113 Elisefarm, Höör/Hörby  
Titel på rapport: Planeringsunderlag/  
Geoteknik, miljögeoteknik och hydrogeologi - Elisefarm, Höör/Hörby  
Status: Slutrapport  
Datum: 2020-01-09

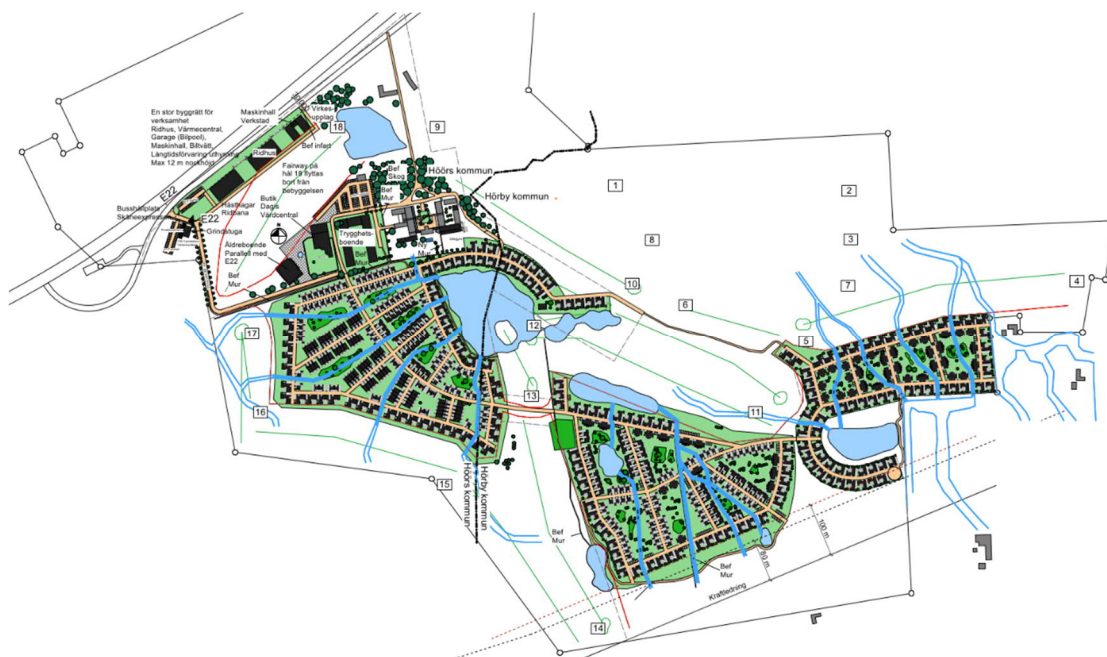
Figur 2. Planerat bostadsområde utifrån Orienteringsplan daterad 2020-01-14.

Inom området planeras ett nytt bostadsområde att upprättas i direkt anslutning till befintlig golfbana omfattandes ca 600 bostäder i form av allt från villor i ett plan till flerbostadshus i upp till 2,5 plan. Inom området planeras även bl.a. att äldreboende, dagis, butik, ridhus och en vårdcentral ska byggas. Utöver detta planeras bl.a. nya gator, grönytor samt dammar att anläggas. Tänkt utformning i plan redovisas i Figur 2, vilken utgör ett utklipp från framtagna Orienteringsplan.
