# 14220035 Hydrogeologisk riskinventering

Del av Slagtofta 1:6 och del av Hörby 45:1,  
Hörby kommun

Lektus Sweden AB

2023-08-16

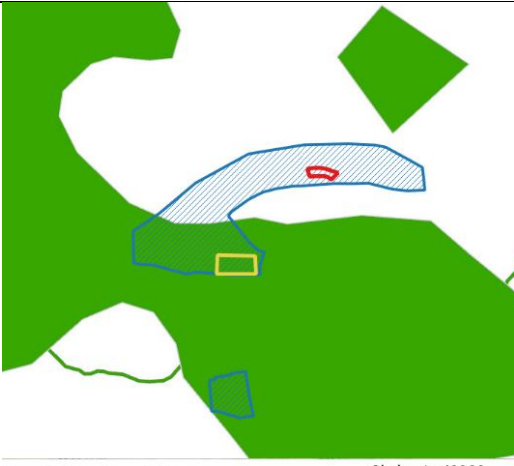
<p>0 0,5 1 1,5 km    Skala: 1: 40000    Datum: 2022-12-08</p> <ul style="list-style-type: none"> <li><span style="border: 1px solid red; display: inline-block; width: 10px; height: 10px; margin-right: 5px;"></span> Utredningsområde</li> <li><span style="border: 1px solid yellow; display: inline-block; width: 10px; height: 10px; margin-right: 5px;"></span> Vattentäktsszon</li> <li><span style="border: 1px solid blue; display: inline-block; width: 10px; height: 10px; margin-right: 5px;"></span> VSO — VSO/VSO_polygon.shp</li> </ul>	<p><b>Kvantitativ status</b></p> <p>Den kvantitativa statusen för en grundvattenförekomst indikerar om vattenbalansen är god eller om negativ påverkan på anslutna akvatiska ekosystem eller skada på grundvattenberoende terrestra ekosystem sker. Enligt gällande MKN är det nuvarande kvalitetskravet för kvantitativ status god (Grönt område i figuren). Inga betydande påverkanskällor har identifierats.</p> <ul style="list-style-type: none"> <li><span style="background-color: #008000; display: inline-block; width: 10px; height: 10px; margin-right: 5px;"></span> God kvantitativ status</li> <li><span style="background-color: #90ee90; border: 1px solid black; display: inline-block; width: 10px; height: 10px; margin-right: 5px;"></span> God kvantitativ status med tidsfrist till 2027</li> </ul>

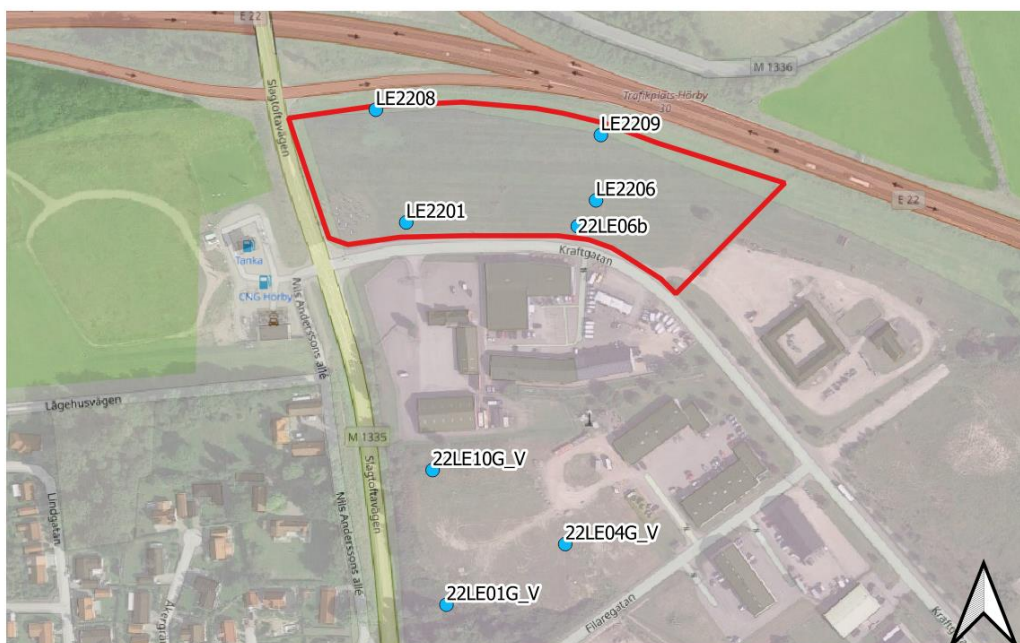
Figur 8 Läge i plan för grundvattenrör

Inom planområdet har fyra grundvattenrör installerats med beteckning LE2201, LE2206, LE2208 och LE2209, se Figur 8. Grundvattenrör LE2206 är förstört och är ersatt med LE2206b under vintern 2022/2023.

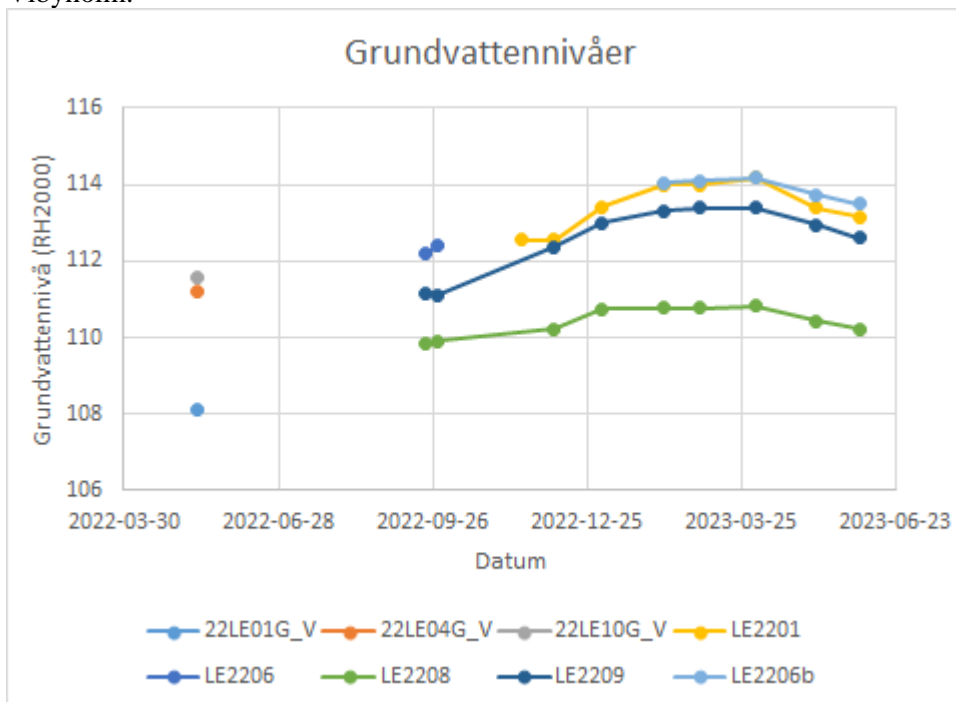
Figur B Mätserier med observerade grundvattennivåer

I Figur B redovisas en tidsserie för utförda grundvattennivåmätningar inom utredningsområdet samt inkluderat mätvärde för grundvattenrören inom fastighet Vibyholm.
