MUR (MARKTEKNISK UNDERSÖKNINGSRAPPORT)/GEOTEKNIK  
DETALJPLAN KLÖVERVÄGEN, OSBYHOLM

SLUTRAPPORT  
2022-03-11

Titel på rapport: MUR (Markteknisk undersökningsrapport)/Geoteknik.  
Detaljplan Klövervägen, Osbyholm.

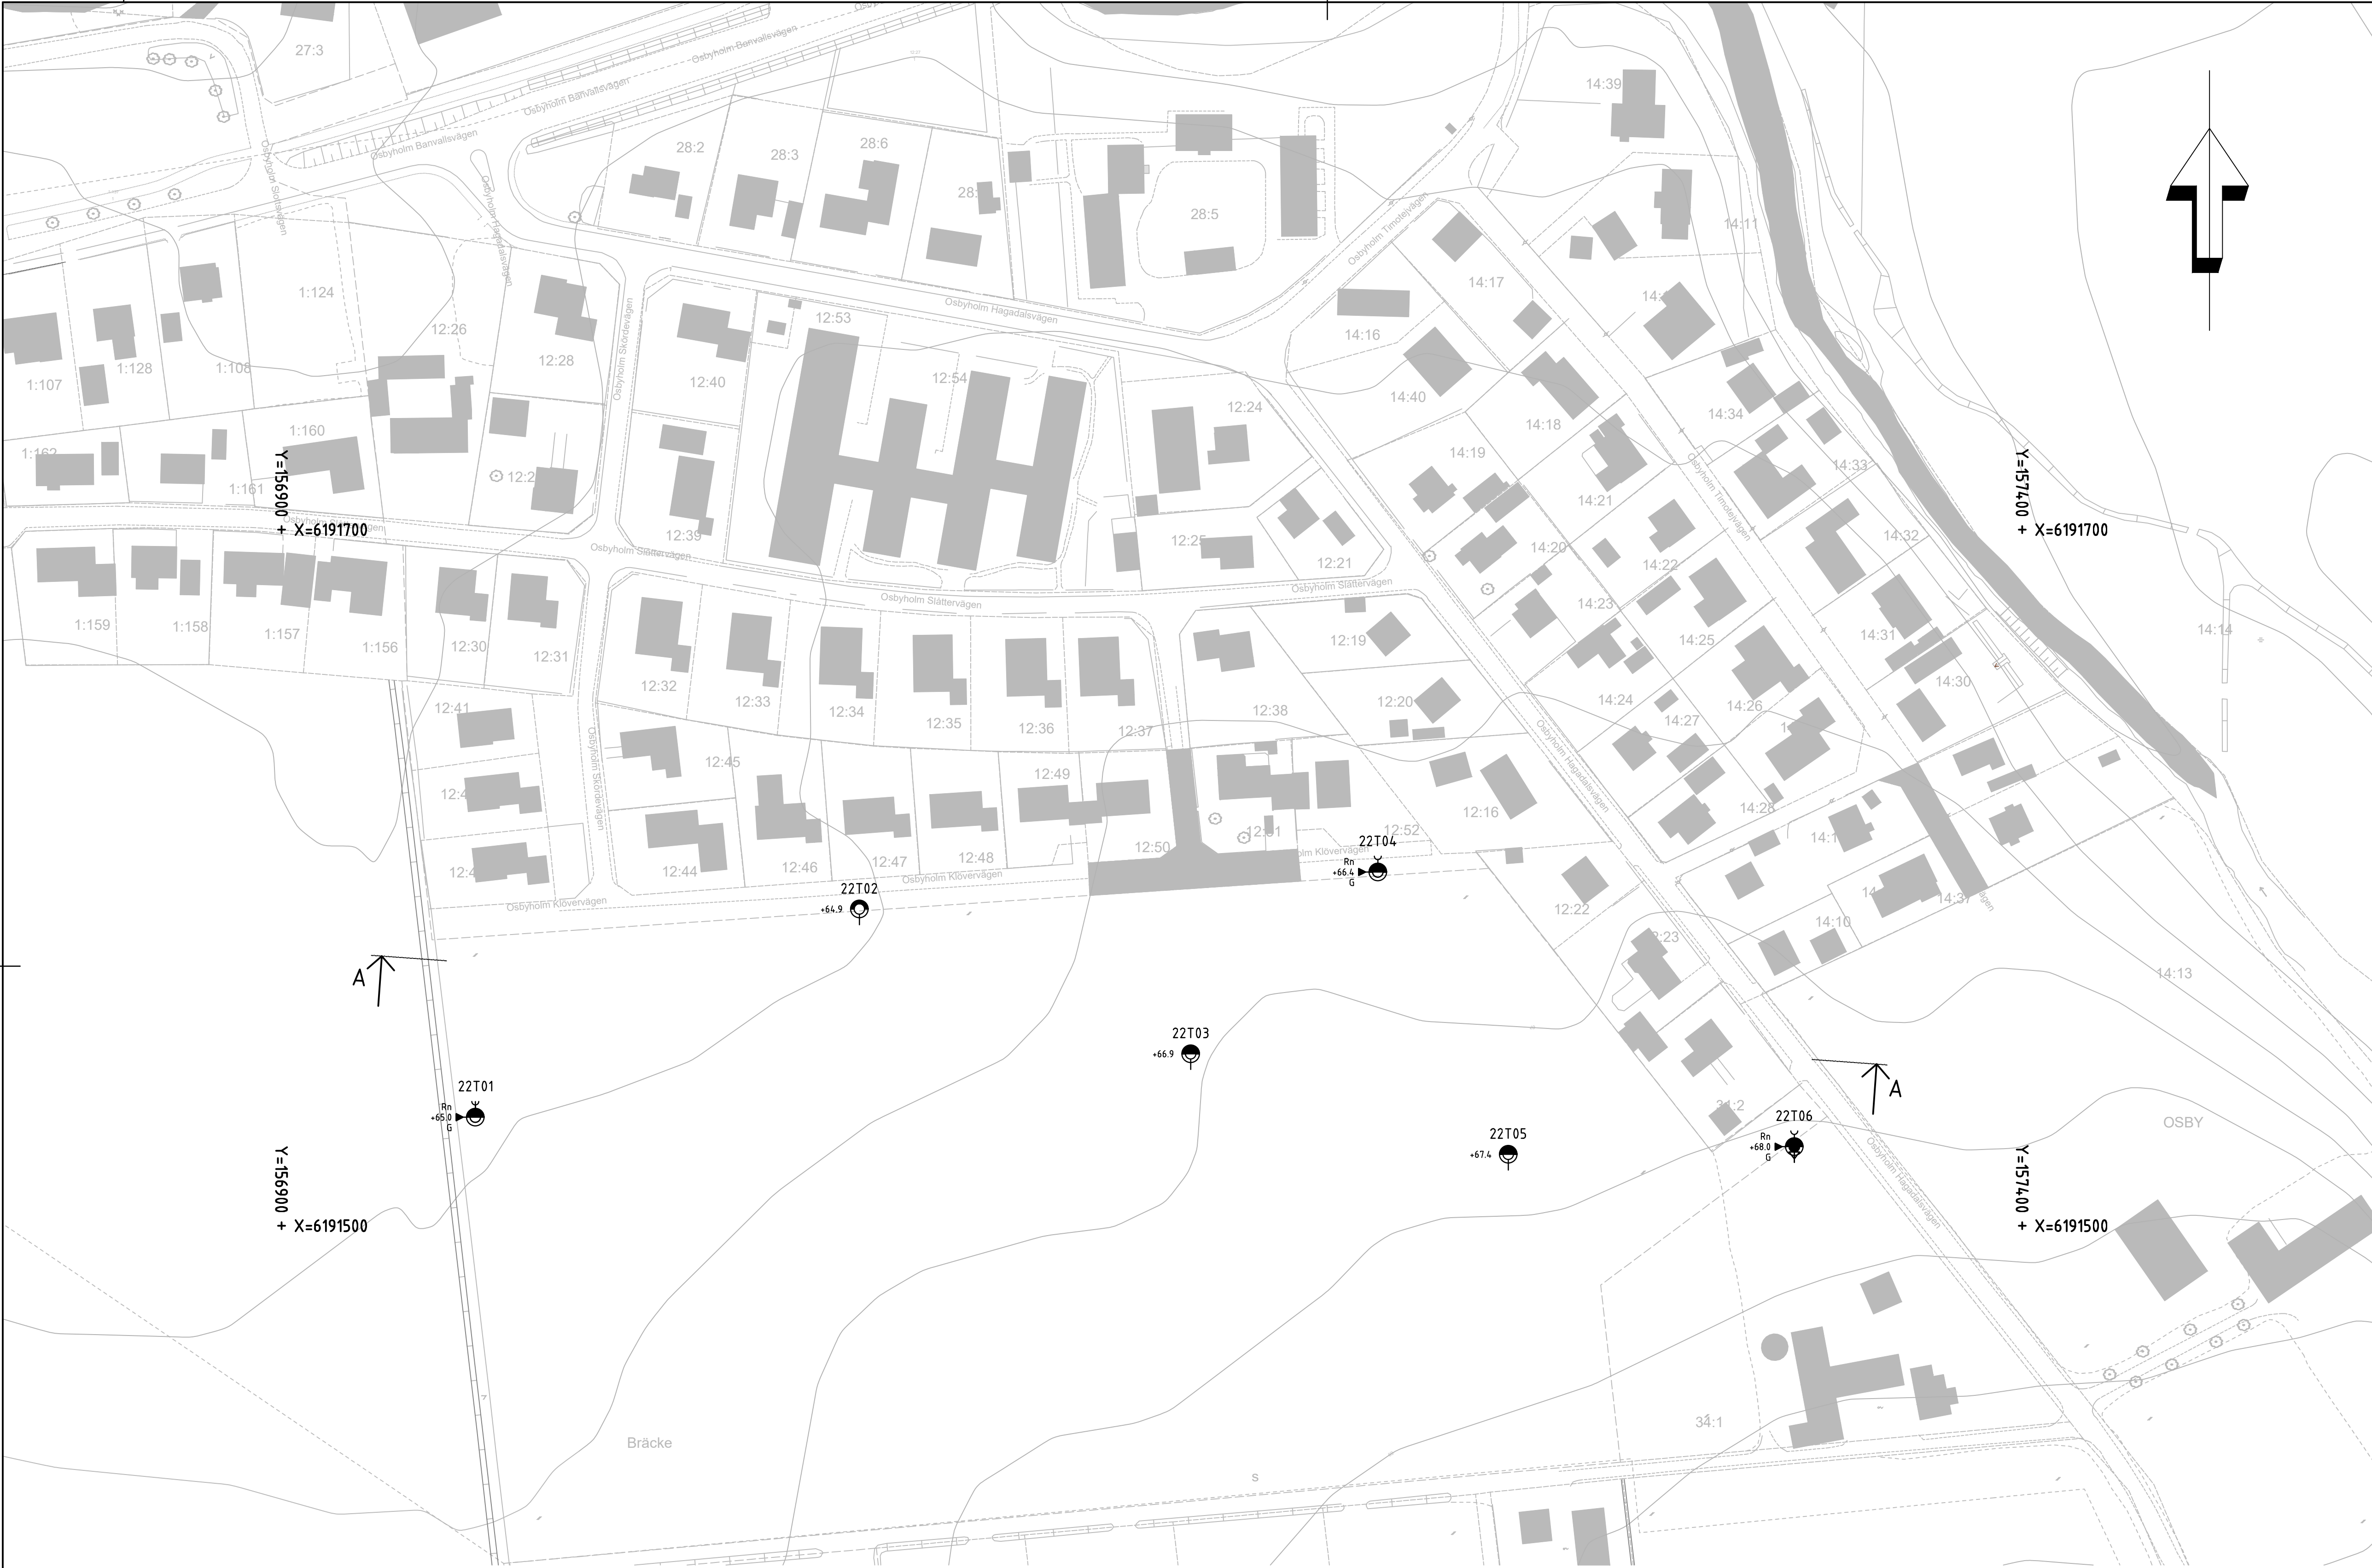
RITNINGEN AVSER ENDAST GEOTEKNISK INFORMATION.

SE TILLHÖRANDE MARKTEKNISK UNDERSÖKNINGSRAPPORT (MUR)  
FÖR YTTERLIGARE DETALJER

| G-11-1-001 | Plan, 1:1000 (A1) |

*Figur 1. Flygfoto över Osbyholm. Undersökningsområdets läge är markerat inom orange linje. För en detaljerad lokalisering av utförda undersökningspunkter, se ritning G-11-1-001.*
