PM PLANERINGSUNDERLAG/GEOTEKNIK
DETALJPLAN KLÖVERVÄGEN, OSBYHOLM

SLUTRAPPORT
2022-03-11

UPPDRAG 321046
Titel på rapport: PM Planeringsunderlag/Geoteknik.
Detaljplan Klövervägen, Osbyholm.
Status: Slutrapport
Datum: 2022-03-11

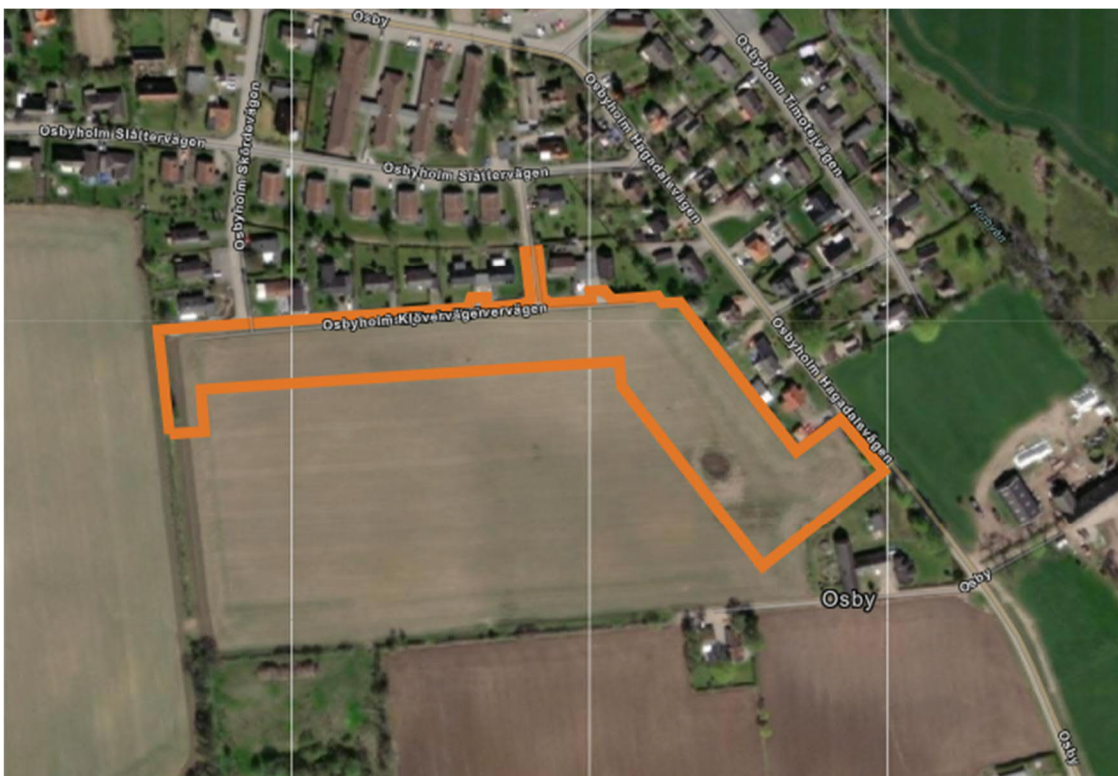
Figur 1. Flygfoto över Osbyholm. Undersökningsområdets läge är markerat inom orange linje.

2 OBJEKT
