## Bakteriehalter och patogena mikroorganismer i Hörbyån samt Lyby avloppsreningsverk

Screening av betydande  
spridningsvägar och förslag till  
åtgärder för ett badvatten av högre kvalitet

RAPPORT 2010-5

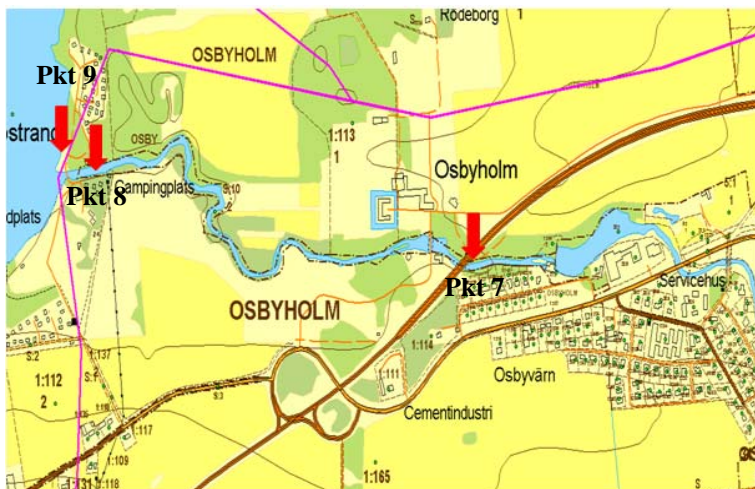
Figur 11. Provtagningspunkt sju efter Osbyholm samhälle, provtagningspunkt åtta vid utloppet till Östra Ringsjön samt provtagningspunkt nio vid badplatsen Ringsjöstrand.

Provtagningspunkt åtta (pkt 8) är belägen vid Hörbyåns utlopp till Östra Ringsjön (figur 11 & 14). Provpunkten valdes med syftet att utreda den totala koncentrationen av E.coli och intestinala enterokocker vid utloppet till Östra Ringsjön samt hur verksamheter i området efter Osbyholm påverkar bakteriekoncentrationen i ån.

Provtagningspunkt nio (pkt 9) är belägen vid badplatsen Ringsjöstrand (figur 11 & 15). För att möjliggöra analys av samband mellan provtagningspunkter och väderlek bör provtagning av badplats ske samtidigt som provtagning av övriga provpunkter. Vidare är provtagningspunkten även intressant då Ringsjön står för en viss utspädningseffekt vilken bedöms påverka bakteriekoncentrationen vid badplatsen.

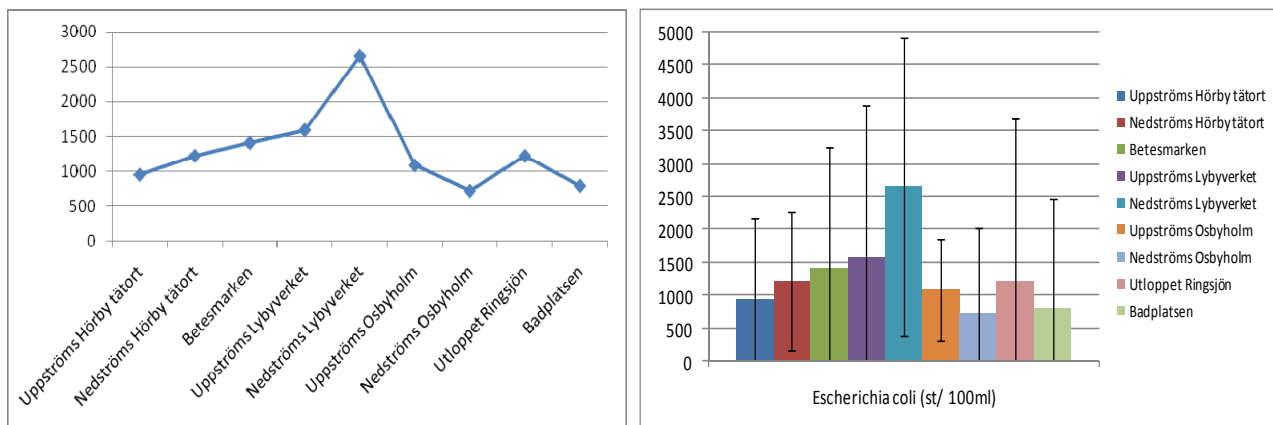
Figur 16 och 17. Verkliga medelvärdeskoncentrationer av E.coli per provtagningspunkt. Det högsta koncentrationerna har uppmäts nedströms Lybyverket. Standardavvikelsen för de verkliga medelvärdena är mycket stor vilket föranleder misstanke om kraftig spridning kring medelvärdet.

Figur 16-19 åskådliggör de uppmätta E.coli koncentrationerna per provtagningspunkt. Figur 16-17 representerar de verkliga medelvärdena vilka uppvisar högre bakteriehalter och standardavvikelse jämfört med de modifierade medelvärdena där högsta samt lägsta värde per provtagningspunkt uteslutits. De modifierade medelvärdena åskådliggörs i figur 18-19. **Koncentrationsskillnaden på y-axeln för figur 17 & 19 bör observeras vid tolkning av resultaten.**

En signifikant lägre bakteriekoncentration uppströms Hörby tätort jämfört med nedströms Lybyverket kan påvisas (verkliga medelvärden  $p=0,01$ , modifierade medelvärden  $p=0,0006$ ). Detta indikerar ett betydande bakteriellt utsläpp i samband med utloppspunkten från Lybyverket.

De stora variationerna i analysresultaten vilka åskådliggörs i resultatdelen som standardavvikelser i stapeldiagram (se figur 17, 19, 21, 23) innebär vissa svårigheter att dra slutsatser från de statistiska analyserna. Generellt när mycket starka signifikanser erhålls ( $p$ -värdet =  $\ll 0,05$ ) bör resultaten tolkas med försiktighet då en stark signifikans kan bero på stora variationer inom mätserierna.

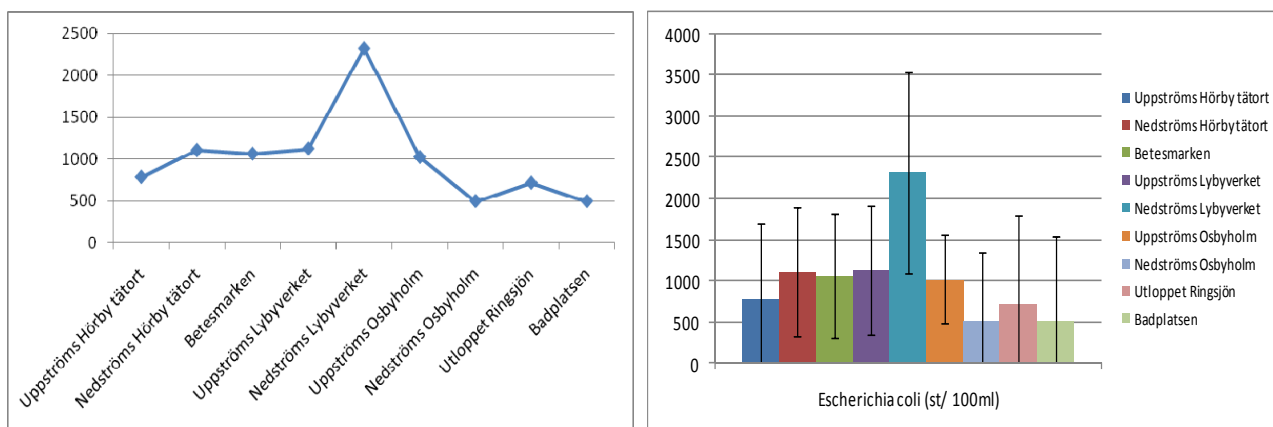
Figur 18 och 19. Modifierade medelvärdeskoncentrationer av E.coli per provtagningspunkt där högsta samt lägsta värde per provtagningspunkt uteslutits. Standardavvikelsen för de modifierade medelvärdena är betydligt lägre än standardavvikelseerna för de verkliga medelvärdena vilket antyder att medelvärdet ligger närmare övriga analysresultat i mätserien. Spridningen är dock fortfarande stor vilket beror på att bakteriekoncentrationen uppvisar en stor variation över tiden.
